Baells

Iglesia parroquial de la Asunción de Nuestra Señora

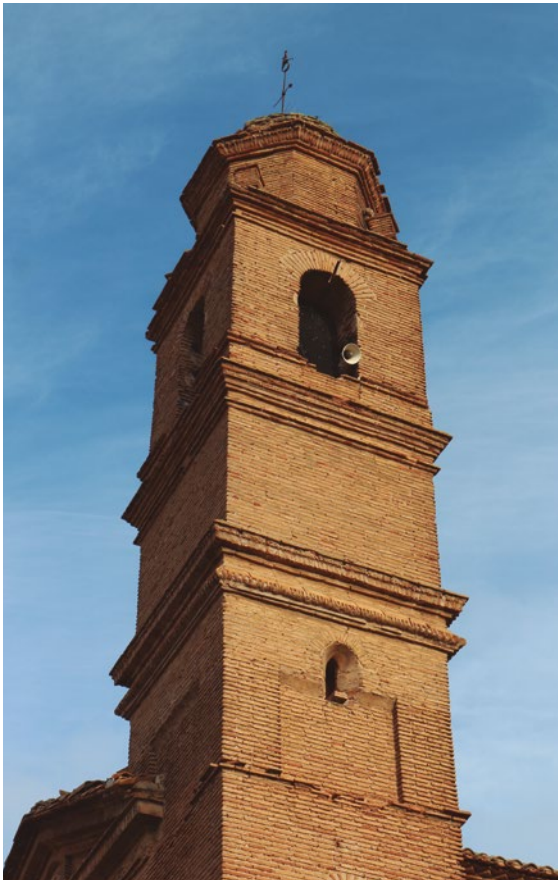
Figura 86: El campanario

El acceso se realiza por un lateral de la iglesia y la parte superior de la fachada. Dentro de uno de una habitación, situada debajo de la sala de las campanas, está la sala del reloj con la maquinaria. Especialmente la sala de las campanas requiere de una limpieza interior.

Tiene una campana, la única que no fue destruida en 1936. Fue fundida por Ventura Manzana en 1804 y conserva la instalación tradicional, que debería restaurarse sin cambiar el importante yugo de madera. [fig.86 y 87]

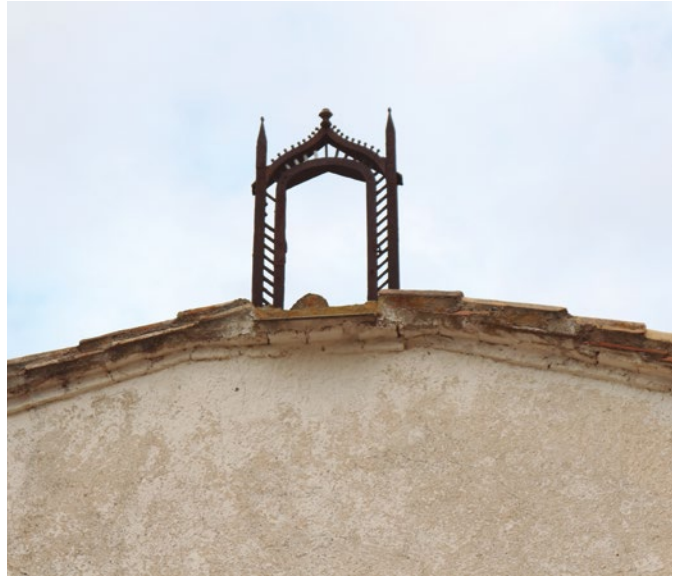
Figura 88: Detalle de la espadaña

La ermita, situada en las inmediaciones de la localidad, tiene una sencilla espadaña metálica de aires neogóticos que está situada en la parte más elevada de su fachada principal. Tiene un arco rebajado al que se superpone otro mixtilíneo con dos pináculos laterales. [fig.88]

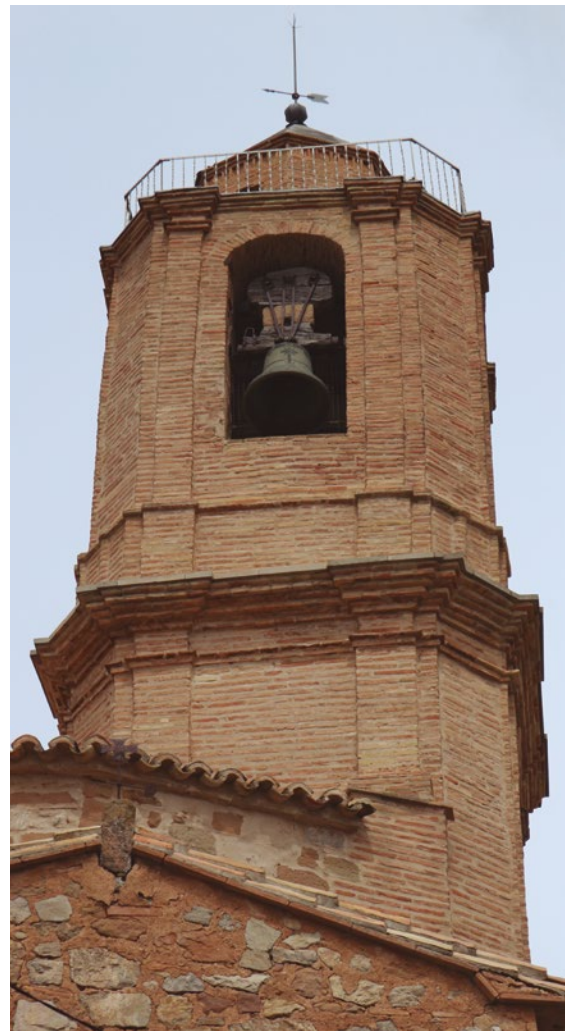
Figura 89: Campanario de la iglesia de Nachá

Tiene dos broncees en la sala de las campanas: el pequeño con los nombres de Bárbara y Manuela (Magín Clotet, 1833) y el grande, dedicado a san Nicolás (Ventura Manzana, 1785). Ambas campanas conservan los antiguos yugos de madera que se deberían restaurar y conservar, puesto que su valor histórico es elevado. [fig.89]

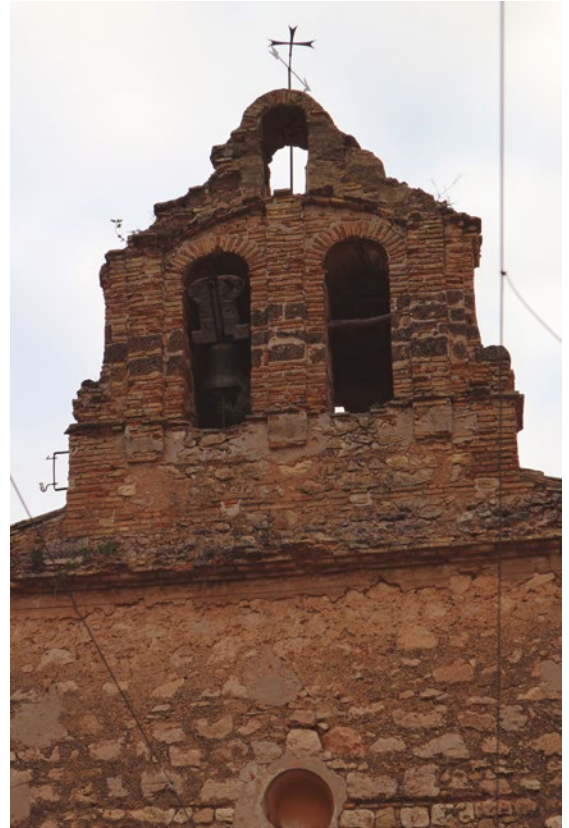
Figura 90: Detalle de la espadaña de la iglesia de San Pedro de Zurita

en 1878 en los talleres de Buenaventura Pallés y Armengol. Conserva el yugo de madera y precisa de una restauración que conserve este yugo y evite la degradación del conjunto. [fig.90]

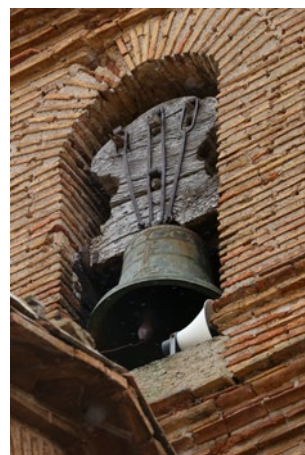
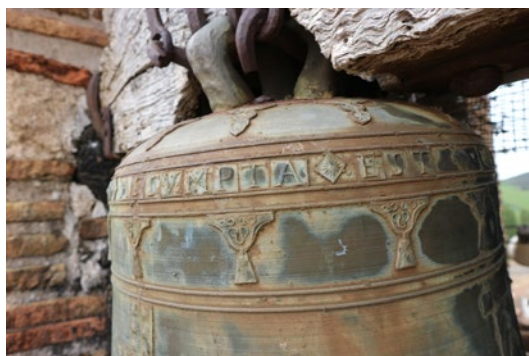
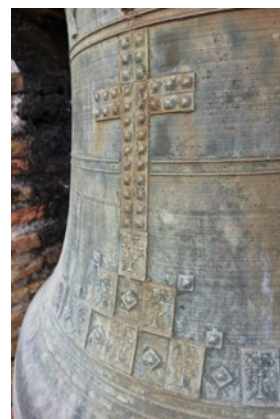
Denominación: Asunción

Estado de conservación: Conserva la instalación tradicional con yugo de madera y badajo. Posiblemente tenía una ballesta.

Propuestas de conservación: La instalación se debe conservar y restaurar. Las piezas que por estado de conservación no se puedan restaurar deben cambiarse por otras de igual forma. Puede mecanizarse con motor de volteo por impulsos.

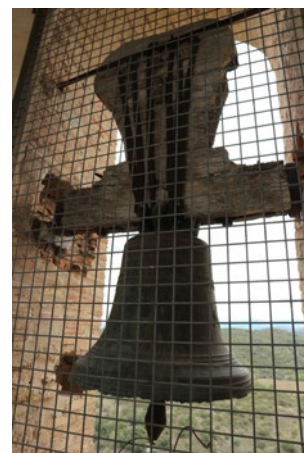
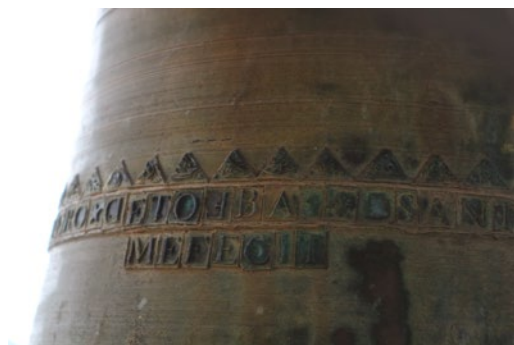
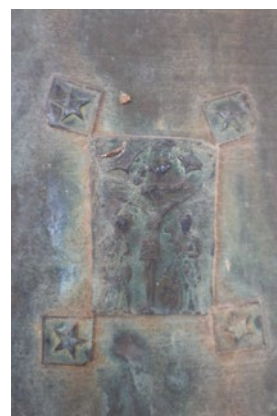
Denominación: Bárbara y Manuela

Estado de conservación: Conserva la instalación tradicional con yugo de madera y badajo.

Propuestas de conservación: La instalación se debe conservar y restaurar. Las piezas que por estado de conservación no se puedan restaurar deben cambiarse por otras de igual forma. Puede mecanizarse con motor de volteo por impulsos y electromazo monofásico.

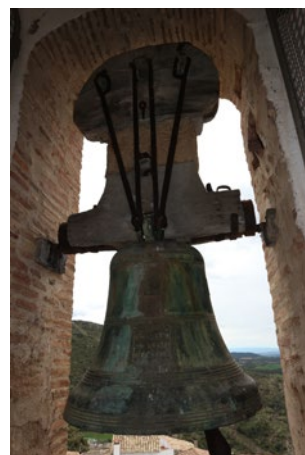
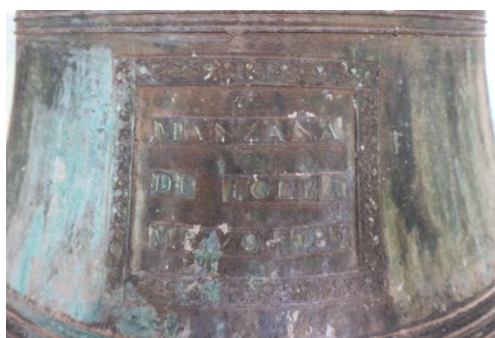
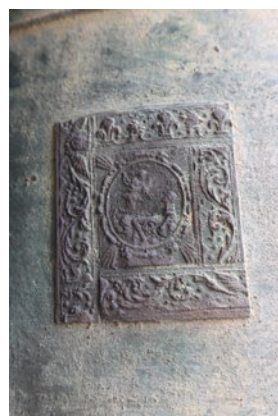
Denominación: San Nicolás

Estado de conservación: Conserva la instalación tradicional con yugo de madera y badajo. Parece que tenía una ballesta.

Propuestas de conservación: La instalación se debe conservar y restaurar. Las piezas que por estado de conservación no se puedan restaurar deben cambiarse por otras de igual forma. Puede mecanizarse con motor de volteo por impulsos y electromazo monofásico.

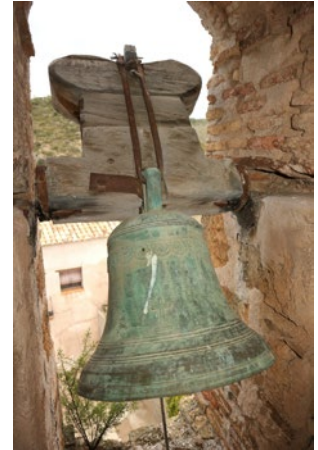
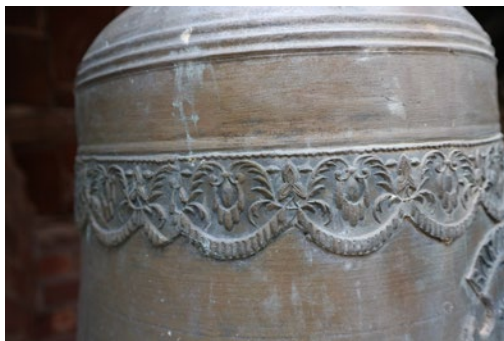
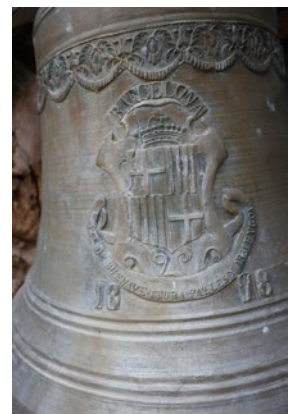
Denominación: Campana

Estado de conservación: Conserva la instalación tradicional con yugo de madera y badajo.

Propuestas de conservación: La instalación se debe conservar y restaurar. Las piezas que por estado de conservación no se puedan restaurar deben cambiarse por otras de igual forma. Puede mecanizarse con motor de volteo por impulsos y electromazo monofásico.
