# LA CASA DE DIEZMOS DE TAMARITE DE LITERA, MONTE DE PIEDAD

RAÚL FUMERO GAVILÁN, SILVIA JULIÁN GARCÍA, EVA BOIX DALMAU

Este artículo describe la Casa de Diezmos de Tamarite de Litera y profundiza en sus características constructivas, estado de conservación y configuración arquitectónica. Analiza los valores propios de la edificación y de su entorno y apunta criterios para su restauración y preservación.

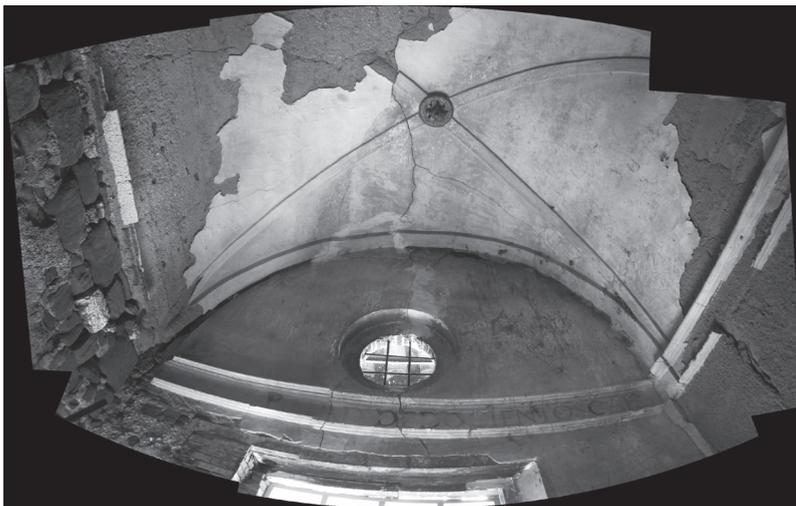
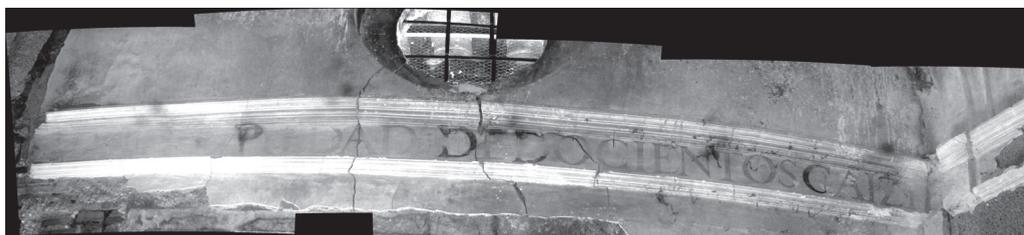
FIGURAS 2 y 2 bis: Bóveda de cañón de una de las naves y detalle de la leyenda

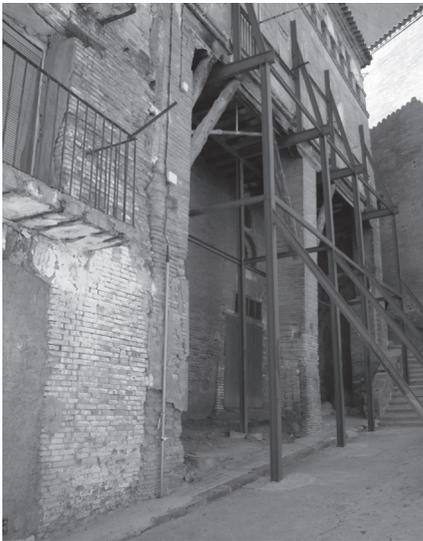
A día de hoy, el edificio se encuentra en un estado de conservación deficiente, aunque el Ayuntamiento de Tamarite ha intervenido en parte de la edificación. Las grietas, desplomes y elementos derruidos son numerosos, por lo que sería recomendable realizar una evaluación detallada de la totalidad de las lesiones para acometer una restauración integral, así como evitar las reparaciones puntuales. Aunque esta restauración integral se pueda realizar por fases, es imprescindible que se efectúe una revisión estructural de lesiones y que se propongan las actuaciones con un criterio claro y único, poniendo en evidencia aquello que se reconstruye para no engañar al observador con falsos históricos. Para ilustrar lo dicho, basta con observar la reciente actuación de derribo y nueva reconstrucción de los pilares del porche. Se trata, por un lado, de una actuación innecesaria, dado que los pilares se podrían haber reforzado y no derribado. Por otro lado, su reconstrucción esconde una viga metálica en su interior y genera un falso histórico. Además, se trata de una actuación puntual que no va a la raíz del problema, que en realidad es múltiple, puesto que destacan las lesiones por falta de drenaje de la base y también las debidas a la excentricidad de cargas.

FIGURA 9: Estado inicial de los pilares

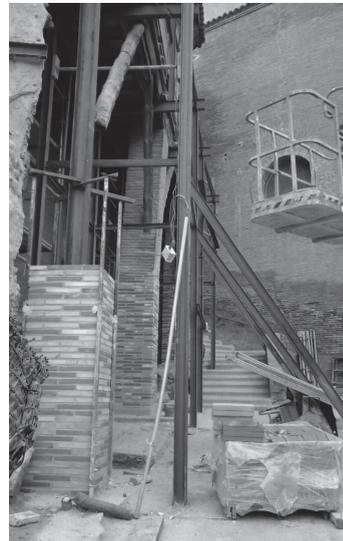
FIGURA 10: Vista de la actuación municipal
