Baells

Iglesia parroquial de la Asunción de Nuestra Señora

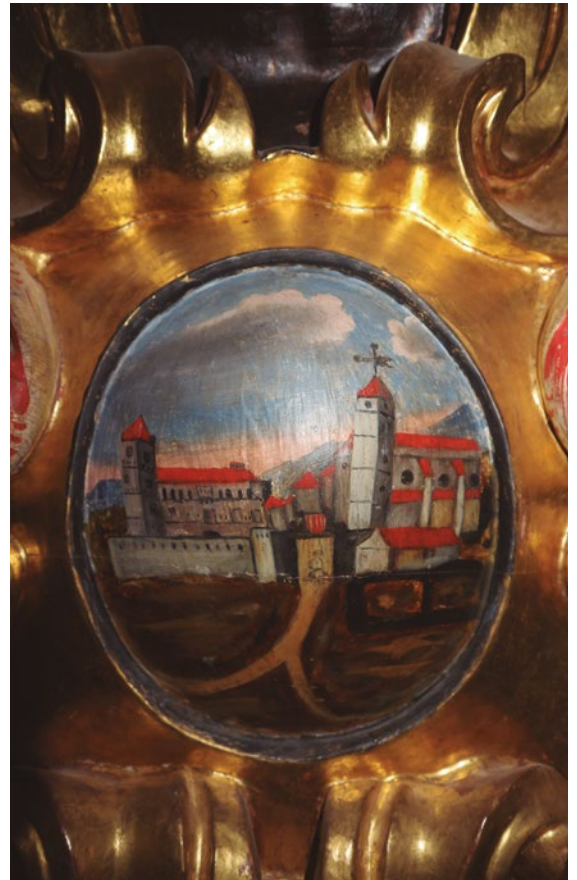
Figura 87: Representación de Baells con el campanario en el retablo mayor (1694)

El acceso se realiza por un lateral de la iglesia y la parte superior de la fachada. Dentro de uno de una habitación, situada debajo de la sala de las campanas, está la sala del reloj con la maquinaria. Especialmente la sala de las campanas requiere de una limpieza interior.

Tiene una campana, la única que no fue destruida en 1936. Fue fundida por Ventura Manzana en 1804 y conserva la instalación tradicional, que debería restaurarse sin cambiar el importante yugo de madera. [fig.86 y 87]
