# LA CASA DE DIEZMOS DE TAMARITE DE LITERA, MONTE DE PIEDAD

RAÚL FUMERO GAVILÁN, SILVIA JULIÁN GARCÍA, EVA BOIX DALMAU

Este artículo describe la Casa de Diezmos de Tamarite de Litera y profundiza en sus características constructivas, estado de conservación y configuración arquitectónica. Analiza los valores propios de la edificación y de su entorno y apunta criterios para su restauración y preservación.

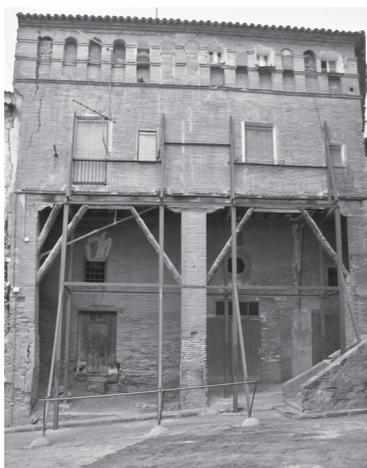
FIGURA 7: El porche

La singularidad más remarcable y conocida es el porche que da a la calle Bajada de la Iglesia, con majestuosos pilares de ladrillo y vigas de madera entre ellos, que dotan al edificio de una característica arquitectónica muy singular y desconocida en estos parajes. Solo se conocen referencias similares en Italia<sup>2</sup>, lugar muy alejado geográficamente, aunque la lógica constructiva de este edificio y la de los italianos no es la misma.

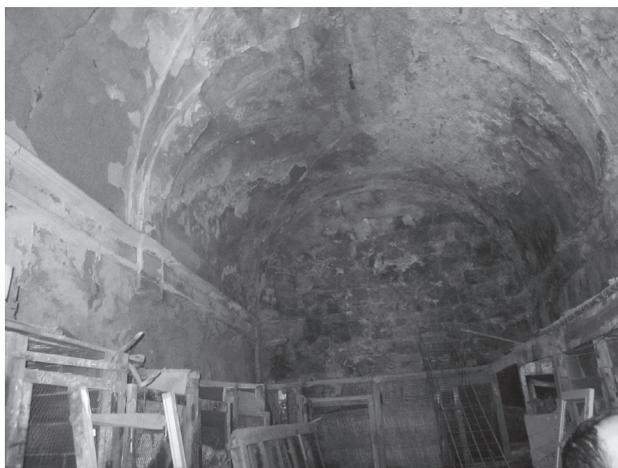
FIGURA 8: Una de las bóvedas de cañón

En cuanto a los materiales utilizados, hay que destacar varios. En primer lugar, las bóvedas de cañón, realizadas con hormigón de yeso en masa, según técnicas constructivas de procedencia árabe, sin lesiones importantes aparentes, sobre muros del mismo hormigón de yeso o de mampostería. Estas bóvedas y sus paredes se encuentran revestidas de una capa de yeso de la cual todavía quedan algunas partes y en las que se intuyen decoraciones y pinturas hoy ya desdibujadas.
