Altorricón

Iglesia parroquial de San Bartolomé

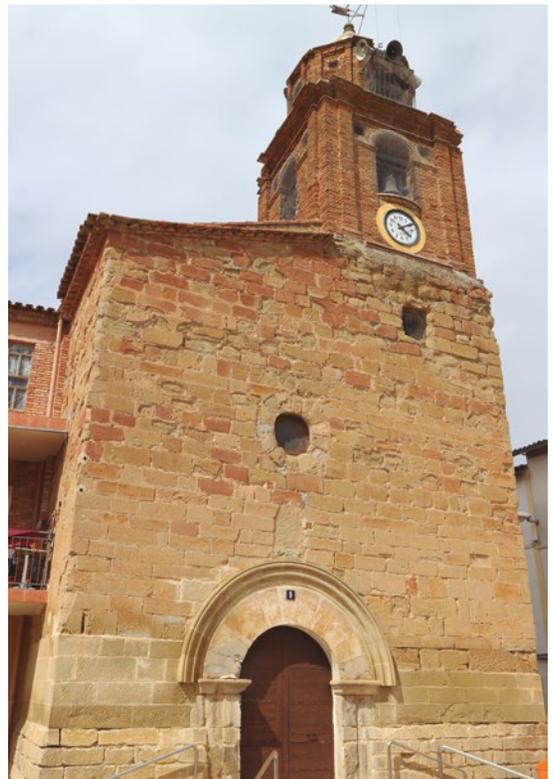
Figura 80: Vista del conjunto del campanario y la iglesia

La iglesia parroquial de San Bartolomé, situada en el centro del pueblo, tiene un campanario de planta cuadrada, construido en uno de los ángulos de la fachada principal con ladrillo.

Carece de cuerpo base porque aprovecha la fachada, por lo que se añadió a la fábrica de la iglesia posiblemente entre mediados del siglo XVIII o principios del XIX. El primer cuerpo tiene cuatro vanos con arco de medio punto para las campanas y pilastras en la cara exterior, dos por cada lado, que enmarcan el vano.

Sobre una cornisa está el segundo cuerpo que, a diferencia del anterior, tiene forma poligonal. En él aparecen de nuevo las pilastras y está rematado por una cubierta poligonal con veleta. [fig. 80]

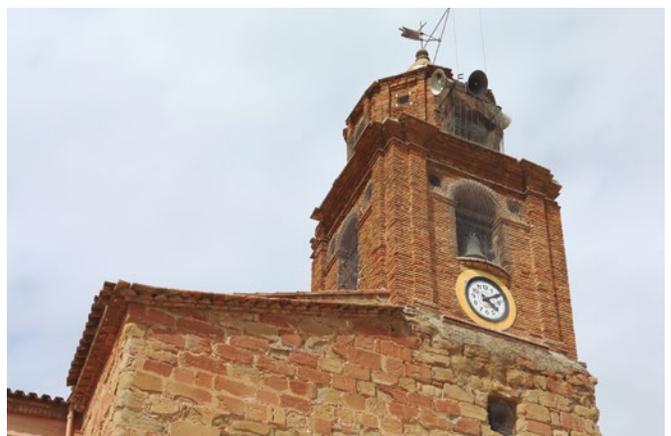
Figura 81: Sala de las campanas

El estado de conservación del campanario es generalmente bueno. No así el de las campanas, especialmente la pequeña que está depositada sobre el suelo. Se deberían dotar de yugos de madera y mecanismos adecuados con su uso y conservación. [fig.81]

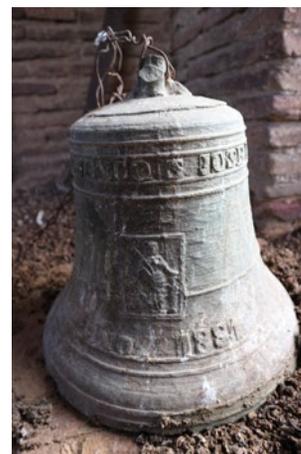
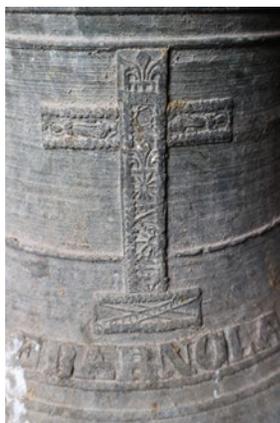
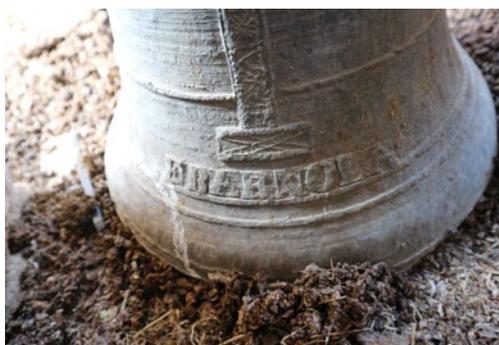
Descripción: Tiene en el tercio una inscripción en español con las advocaciones a las que está dedicada: «N S DEL BARRANCO S JOSE Y S ANTONIO». En el medio tiene una cruz con pedestal y una imagen de santa Bárbara. También tiene una inscripción con el nombre del autor de la campana y el año de fundición: «F BARNOLA / AÑO 1881».

Intervenciones: Fundida por Faustino Barnola, campanero de Barbastro, en el año 1881. En 2019 estaba depositada en el suelo y sin uso.

Estado de conservación: Está depositada en el suelo de la sala de las campanas. Carece de asas porque se rompieron, bien durante la Guerra Civil, bien de forma accidental.

Propuestas de conservación: La campana debe restaurarse o ser conservada y fundir una nueva en su lugar. Para ello es necesario dotarla de yugo de madera. Se podría mecanizar con electromazo monofásico.

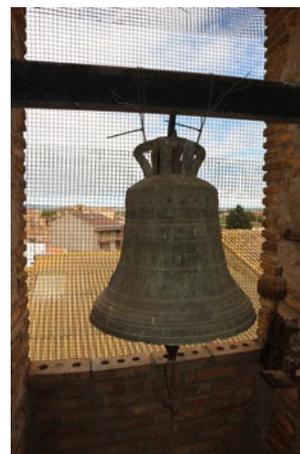
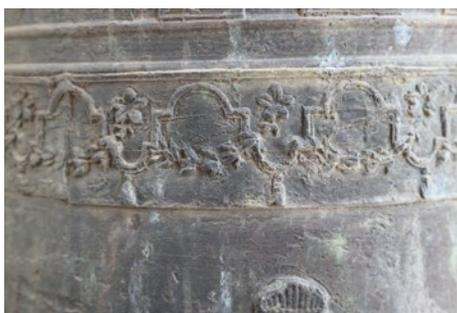
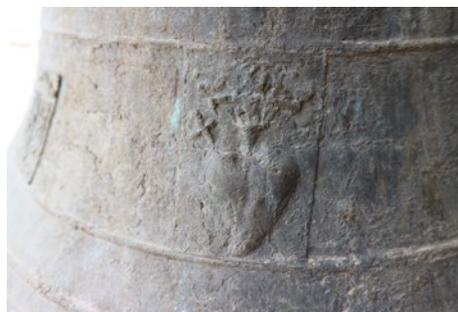
Descripción: Tiene en el tercio una mano que señala y la siguiente inscripción con las advocaciones a las que está dedicada y una sencilla oración: «S BARBARA Y S ANTONIO / ROGAD NOSOTROS». También dispone de una cenefa con motivos vegetales y colgaduras, una cruz con los instrumentos de la pasión, escudos del Carmelo, el escudo de Lérida, cruces pequeñas, el Corazón de María y las imágenes de un santo obispo y santa Bárbara. En el medio pie tiene esta inscripción: «ME FECIT BERNARDINO BARNOLA AÑO 1918».

Intervenciones: Fue fundida por Bernardino Barnola en el año 1918. Posiblemente, por el mal estado de conservación, se cambió el yugo por una viga metálica a mediados o finales del siglo xx.

Estado de conservación: Está colgada de forma precaria de una viga de hierro y mecanizada con electromazo.

Propuestas de conservación: La campana debe restaurarse o ser conservada y fundir una nueva en su lugar. Para ello es necesario dotarla de yugo de madera. Se podría mecanizar con electromazo monofásico.

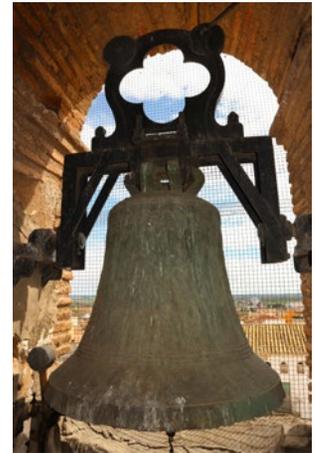
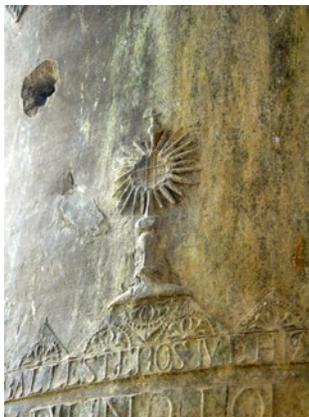
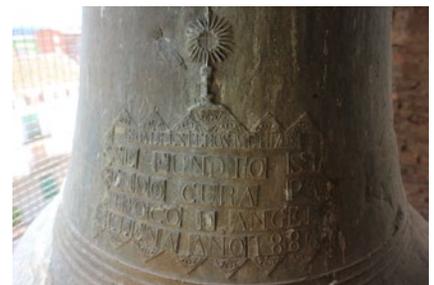
Descripción: En el tercio lleva varias guirnaldas y una inscripción que se lee de forma parcial por los defectos de fundición: «RTOLOME Y SAN RAMON NONA». Completa sería: «SAN BARTOLOME Y SAN RAMON NONATO». Seguidamente dispone en el medio de una cruz, una custodia y la siguiente inscripción rodeada por una cenefa: «*BALLESTEROS ME HIZO* / SE FUNDIÓ SI / ENDO CURA PA / RROCO D. ANGEL / LLENA / AÑO 1886».

Intervenciones: Fue fundida en el año 1886 por un miembro de la familia Ballesteros, muy activos en la mitad norte de Aragón durante la segunda mitad del siglo XIX. El yugo actual se instaló a mediados del siglo XX. Presenta un impacto de bala como consecuencia de los hechos acaecidos al inicio de la Guerra Civil.

Estado de conservación: Está instalada con yugo de hierro en uno de los vanos de la sala de las campanas. Tiene un electromazo para los toques automáticos.

Propuestas de conservación: El yugo de hierro actual debería cambiarse por otro de madera de perfil similar al de otras campanas de la zona.
