Peralta de Calasanz

Iglesia parroquial de San Cipriano de Calasanz

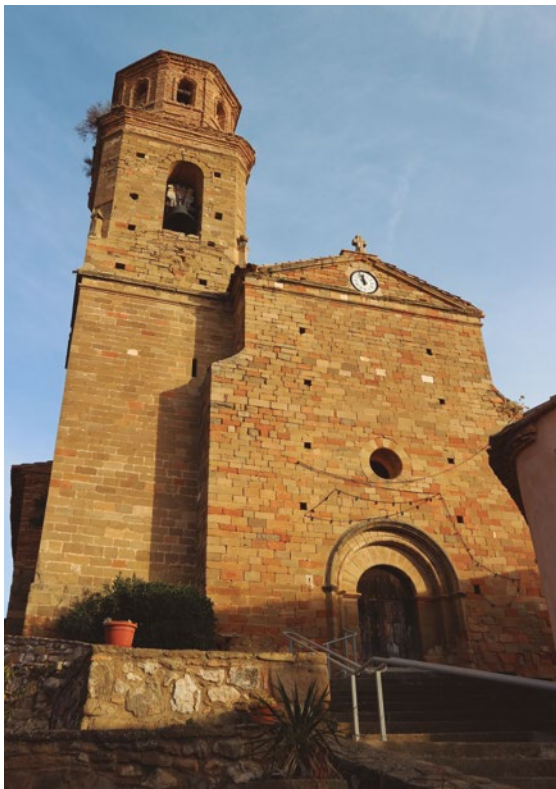
Figura 106: Vista del campanario

La iglesia parroquial de San Cipriano está situada en la parte más elevada de la localidad, situándose el campanario en un lateral de la fachada principal. La torre tiene dos cuerpos de piedra (los primeros) y un remate de ladrillo (el último). Su construcción posiblemente se efectuó durante el siglo XVII.

El primer y el segundo cuerpo son de planta cuadrada y sin elementos decorativos, a

excepción de una cornisa que separa ambos niveles. El segundo tiene varios vanos para las campanas, dispuestos de forma irregular (un lado tiene dos) y las esquinas exteriores cuentan con pináculos. El tercer cuerpo es de ladrillo y forma octogonal, con pilastras situadas en las aristas y una sencilla cubrición de teja.

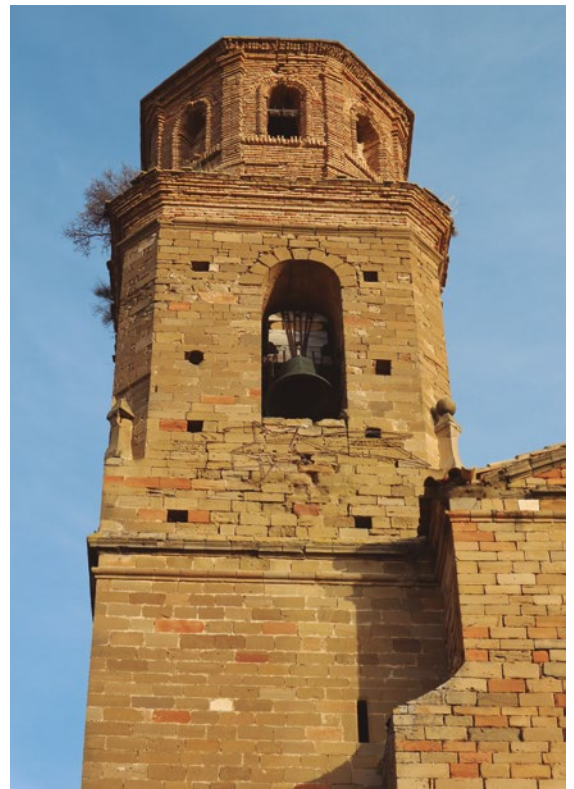
Figura 107: Interior de la sala de las campanas

La torre tiene una escalera interior que permite el acceso hasta la sala de las cam-

panas. A diferencia de otras torres, no presenta la estancia de la maquinaria del reloj en el mismo cuerpo de la torre, sino que en él se abre una puerta que conduce a esta estancia, situada sobre la capilla lateral adjunta a la torre. [fig.106 y 107]

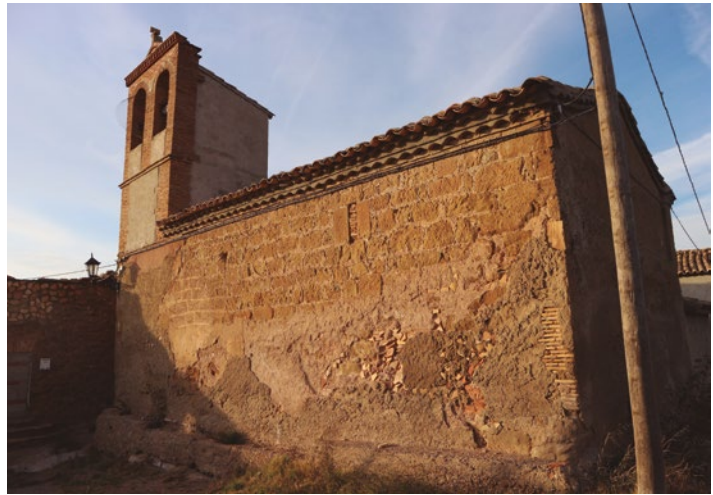
Figura 108: Detalle de la espadaña

Esta pequeña iglesia cuenta con una espadaña con el añadido de una pequeña estancia que la cierra por detrás. Esta tiene dos vanos con arco de medio punto. Uno está ocupado por el yugo de una antigua campana destruida, mientras que el otro tiene una campana de la fundición de Fernando Villanueva de mediados del siglo XX.

Parte de la espadaña se pudo construir en los siglos XVII o XIX, aunque hubo una reforma seguramente a mediados del XX. [fig.108]

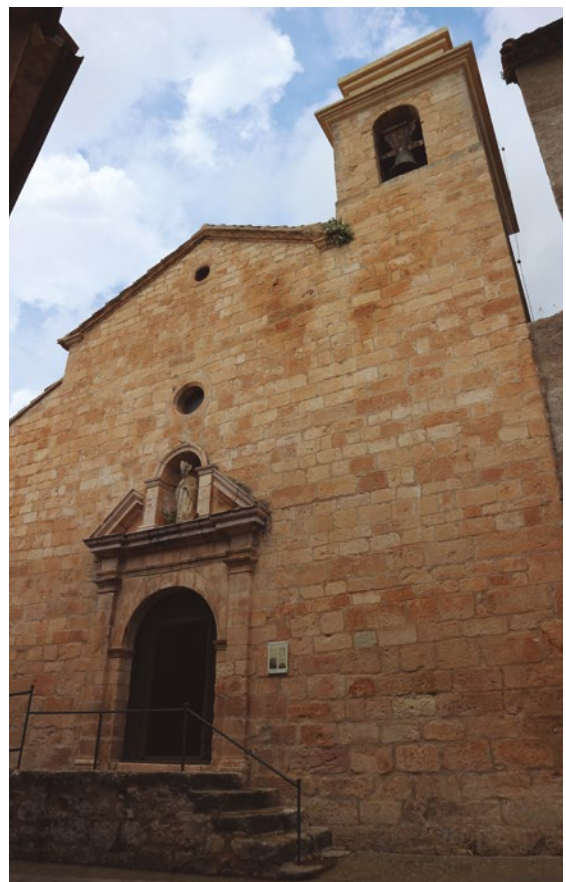
Figura 109: Vista del campanario y la iglesia

Situada en núcleo urbano, la parroquia de San Martín de Tours de Gabasa dispone de un campanario levantado en un lateral de la fachada principal del templo. Se construyó en el siglo XVIII al mismo tiempo que la iglesia.

Es toda ella de sillería y se divide en dos cuerpos. El primero es completamente liso y visualmente forma una unidad con el segundo, en el que hay cuatro vanos para las campanas. Está rematado por chapitel de piedra.

De escasa altura, presenta una planta rectangular, adaptada al espacio disponible para la construcción del conjunto. Tiene una campana del año 1880. [fig.109 y 110]

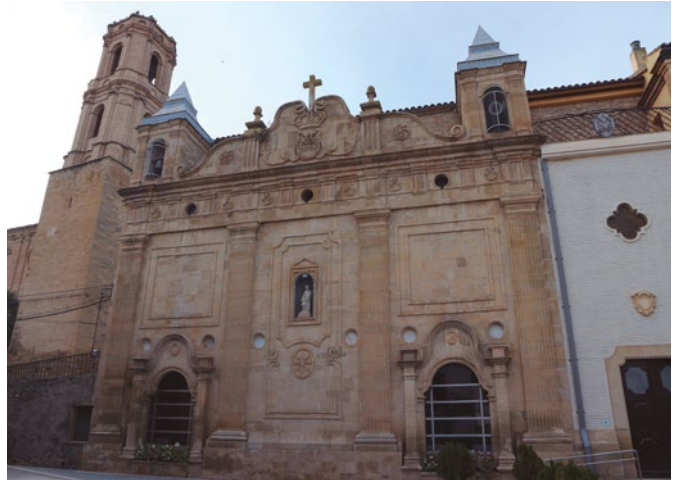
Figura 111: Vista de la Casa Natalicia y la iglesia de Santa María

La iglesia del santuario tiene dos pequeños campanarios, seguramente concebidos como espadañas. Estos se sitúan en las esquinas de la monumental fachada este del templo. Aunque sobresalen de la iglesia por tres lados, solo el orientado hacia la fachada está dotado con elementos arquitectónicos (pilastras y un sencillo friso). Se cubren mediante unos chapiteles.

Tiene dos campanas, una data de 1789 y conserva la instalación tradicional con la palanca para oscilarla. La otra es de 1986 y fue fundida por Salvador Manclús. La instalación de la primera se debe de conservar y proteger, mientras que el yugo de hierro de la segunda se debe cambiar por otro de madera y perfil similar al de la otra campana. [fig.111]

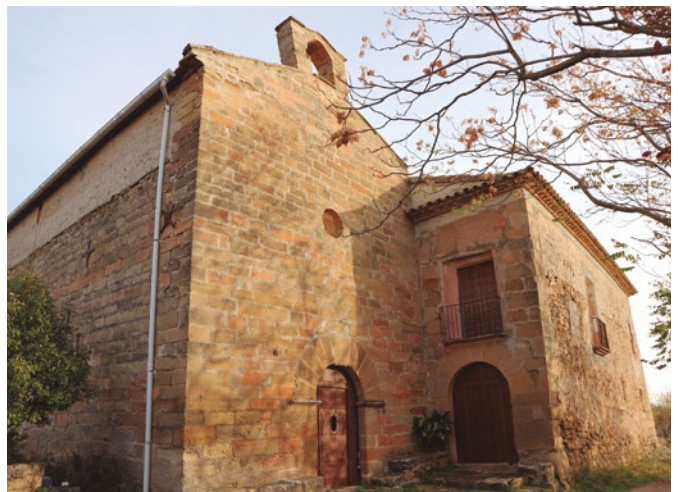
Figura 112: Ermita de N.S. de la Ganza

Está situada a unos tres kilómetros de Calasanz. Como es habitual en las ermitas, tiene una espadaña sobre la fachada prin-

cipal, con un sencillo arco de medio punto y sin elementos decorativos. No presenta campana. [fig.112]

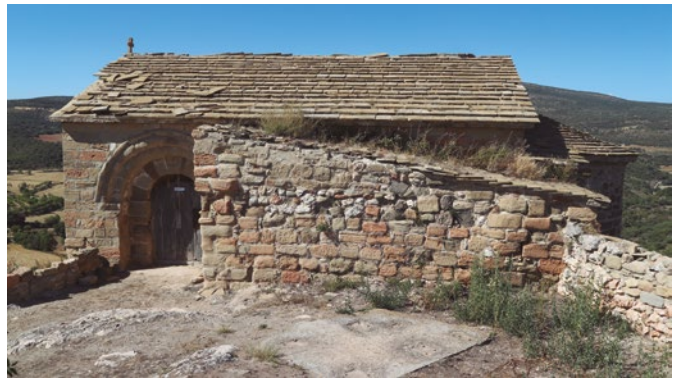
Figura 113: Ermita de San Bartolomé

La ermita está situada en una zona alta de la localidad. A diferencia de la mayor parte de edificios estudiados, no presenta una espadaña o torre y su campana está situada en un vano que se ubica en el muro de los pies del templo. [fig.113]

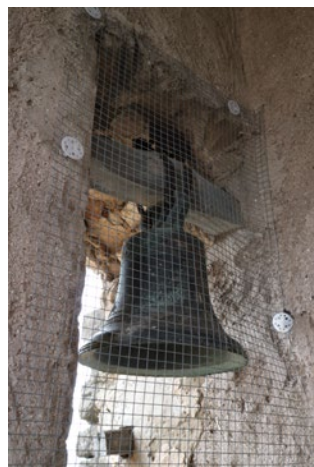
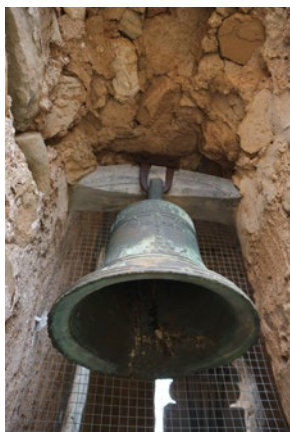
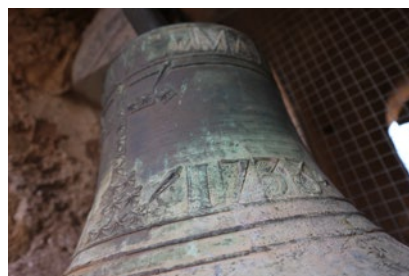
Denominación: Ave María

Descripción: Tiene una inscripción en latín que pertenece al inicio del Ave María y dice así: «* AVE * MARIA * G(RATIA) * PLENA». La palabra «Gratia» está parcialmente borrada por un posible intento de soldadura. En el medio tiene una cruz con pedestal que separa la inscripción con el año de su fundición: «* AÑO / 1738 * ».

Intervenciones: Fundida en 1738 por un campanero desconocido, aunque debió de ser el mismo que el de la campana mayor porque ambas son del mismo año. A mediados del siglo XX parece que se trató de soldar por un herrero local.

Estado de conservación: Está ubicada en una pequeña ventana de la sala de las campanas, fijada a una viga de madera. El estado de conservación es precario.

Propuestas de conservación: Como mucho se podría mecanizar con electromazo monofásico. No se debe cambiar la viga por un yugo completo. Debería ser soldada por una empresa especializada.

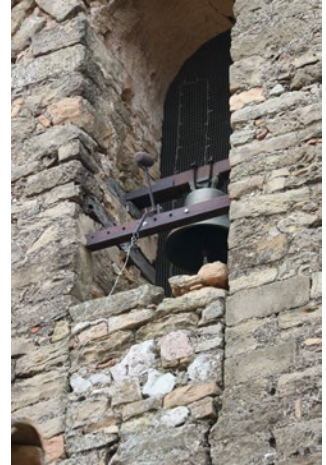
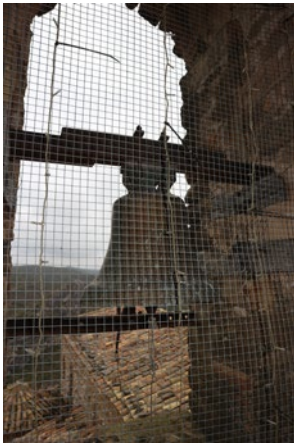
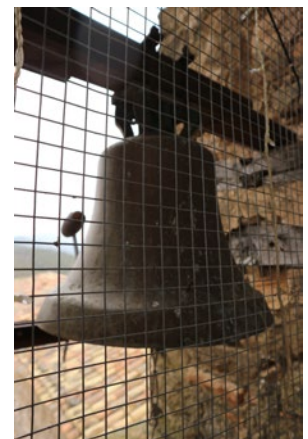
Denominación: Campana 2

Descripción: La campana es completamente anepígrafa.

Intervenciones: Aunque carece de fecha de fundición, se podría fechar hacia la década de los 70 del siglo xx, obra de alguna fundición catalana.

Estado de conservación: El estado de conservación es bueno. Cuelga de una viga de hierro y tiene badajo con cuerda.

Propuestas de conservación: Se podría mecanizar con electromazo monofásico para interpretar toques horarios.

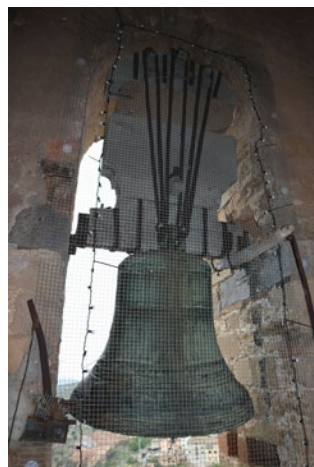
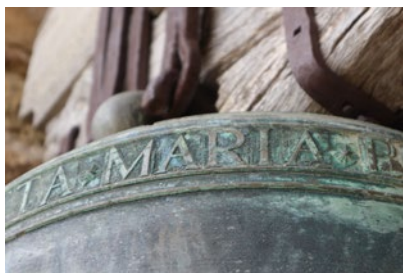
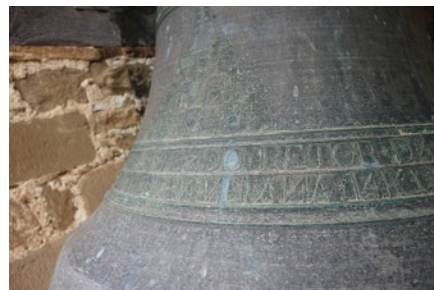
Denominación: Santa María, Santa Bárbara y San Cipriano

Descripción: En el tercio tiene una sencilla oración a la Virgen, a santa Bárbara y a san Cipriano: «+ * SAINCTA * MARIA * BARBARA * ET * CIPRIANA * ORATE * PROIOBIS * AÑO * I * 7 * 3 * 8 *». Esta, con algunos errores (*sancta* en lugar de *sanctae* o *sancti*) se traduce como: «SANTAS MARÍA, BÁRBARA Y (SAN) CIPRIANO ROGAD POR NOSOTROS AÑO 1738». Justo debajo de estas hay dos pequeñas cruces, motivos que se repiten más abajo, junto a otras dos grandes cruces. Tiene también esta inscripción en el medio pie: «+ * SIEIDO * RETOR * DI * FRANICISCO * VEYAI * ALCLDE * ANTONIO * ZAYDIH * Y * REXIDORES * MATHIAS * RIVEROLA * / * IAIME * GRAVLIAHA * NICOLAS * DEL * COLL».

Intervenciones: Fundida en 1738 por un campanero desconocido, aunque debió de ser el mismo que el de la campana pequeña porque ambas son del mismo año.

Estado de conservación: Conserva la instalación tradicional con yugo de madera (con una pieza de piedra) y badajo. Conserva la palanca y en la misma sala está el badajo antiguo.

Propuestas de conservación: La instalación se debe conservar y restaurar. Las piezas que por estado de conservación no se puedan restaurar deben cambiarse por otras de igual forma. Puede mecanizarse con motor de volteo por impulsos y electromazo monofásico.

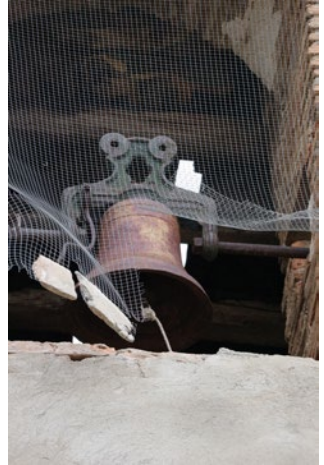
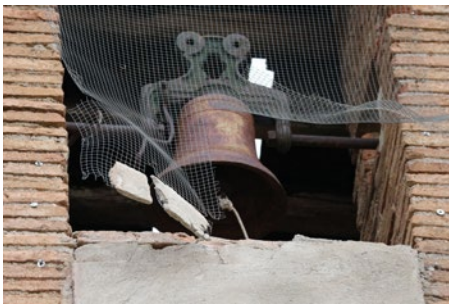
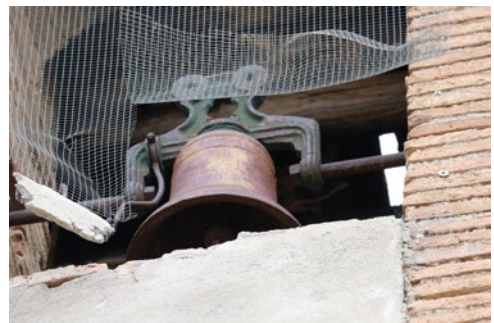
Denominación: Campana de Hierro

Descripción: Aunque se ha documentado de forma parcial, la campana posiblemente sea anepígrafa. Únicamente tiene unos cordones en el tercio.

Intervenciones: Tanto la campana como el yugo son característicos de la fundición de Fernando Villanueva, que a mediados del xx fundió campanas de hierro para ofrecer productos más económicos.

Estado de conservación: Está instalada en uno de los vanos de la sala de las campanas con yugo de hierro. Presenta un cigüeñal para tocarla a distancia.

Propuestas de conservación: No se precisan intervenciones.

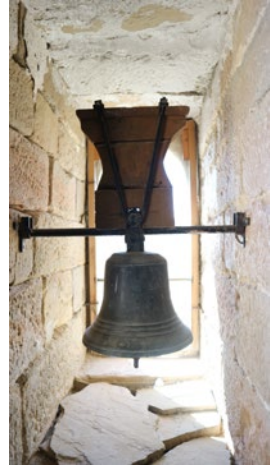
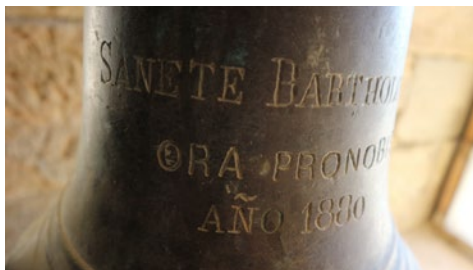
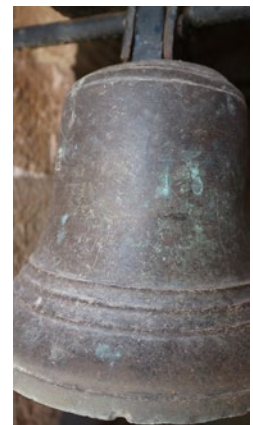
Denominación: San Bartolomé

Descripción: Presenta asas simples y en su parte central esta inscripción: «SANETE BARTHOLOMAE / ORA PRONOBIS / AÑO 1880». La parte en latín se podría traducir al español como: «SAN BARTOLOMÉ RUEGA POR NOSOTROS». En el medio pie presenta tres cordones.

Intervenciones: Parece que no se ha intervenido en ella.

Estado de conservación: Instalada en un vano de la ermita con yugo de madera.

Propuestas de conservación: No se precisan en la campana ni en su instalación.

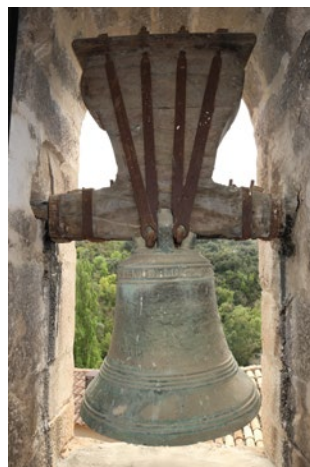
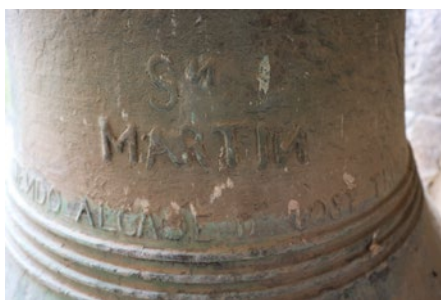
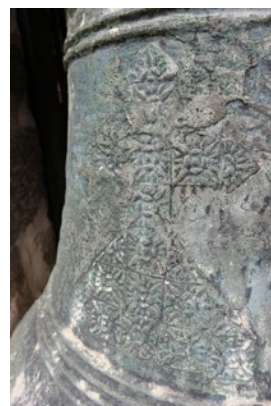
Denominación: Santa Bárbara y San Martín

Descripción: En su parte superior dispone de una cenefa con triángulos decorados. En el tercio lleva una inscripción en español: «JESUS M(...)IA JOSE Y SANTA BARBARA ANO 1880». La segunda palabra se lee de forma parcial por defectos de fundición y corresponde con el nombre de María. Tiene en el medio una cruz con pedestal y las siguientes inscripciones: «SI. MARTIN / SIENDO ALCALDE D. JOSE TRUCO».

Intervenciones: Fue fundida en 1880 y, aunque no se ha podido constatar la presencia o no del nombre del fundidor, posiblemente sea algún Roses, procedentes de Valencia.

Estado de conservación: Conserva la instalación tradicional con yugo de madera y badajo. Tiene una cadena que llega hasta los pies de la iglesia.

Propuestas de conservación: La instalación se debe conservar y restaurar. Las piezas que por estado de conservación no se puedan restaurar deben cambiarse por otras de igual forma. Puede mecanizarse con motor de volteo por impulsos y electromazo monofásico.

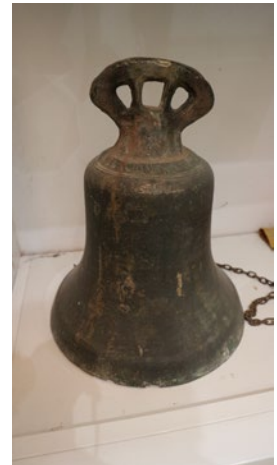
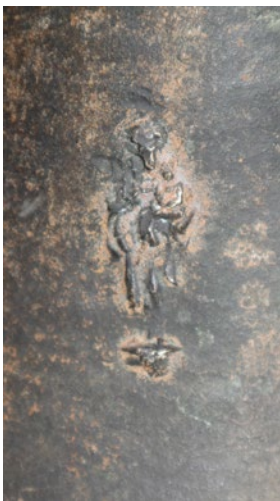
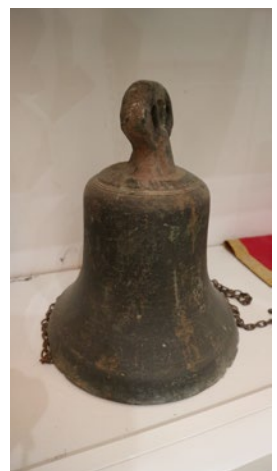
Denominación: Campana (sin advocación)

Descripción: La campana tiene asas simples y carece de inscripciones. En su parte central tiene una imagen, que podría ser de la Virgen o un san José.

Intervenciones: Trasladaada al museo y depositada en una de las salas.

Estado de conservación: Está guardada en el museo de la casa natalicia de San José de Calasanz. Tiene una cadena en el badajo.

Propuestas de conservación: No se precisan actuaciones.

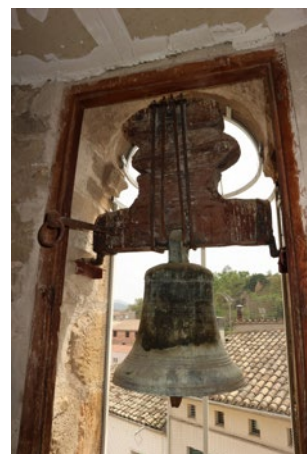
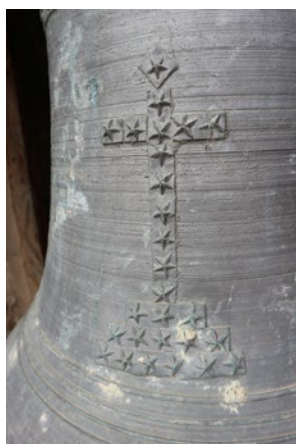
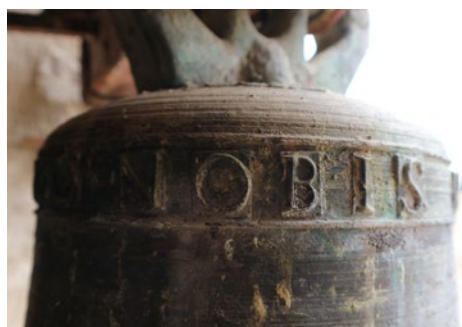
Denominación: Josefa

Descripción: Tiene la siguiente inscripción en el tercio con latín y español: «J O S E F A O R A P R O N O B I S I 7 8 9». Su traducción sería: «JOSEFA RUEGA POR NOSOTROS 1789». En el medio dispone de una cruz con pedestal.

Intervenciones: Fundida en 1789 por un campanero desconocido. No fue destruida durante la Guerra Civil. Está instalada en la espadaña izquierda de la iglesia de la casa natalicia de San José de Calasanz.

Estado de conservación: Conserva la instalación tradicional con yugo de madera, ejes acodados y badajo. Tiene una palanca para oscilar.

Propuestas de conservación: La instalación se debe conservar y restaurar. Las piezas que por estado de conservación no se puedan restaurar deben cambiarse por otras de igual forma. Puede mecanizarse con motor para oscilar.

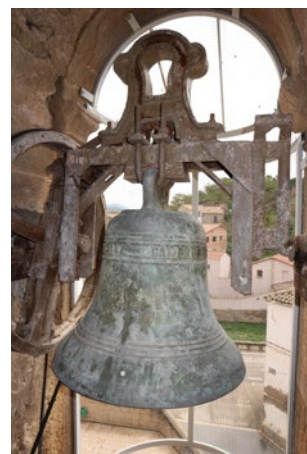
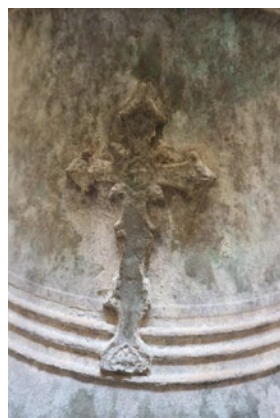
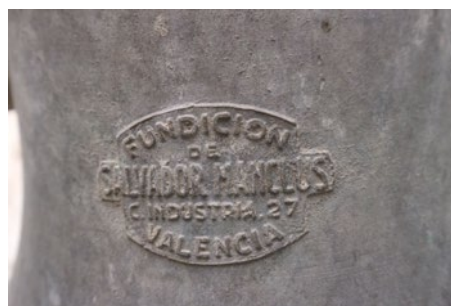
Denominación: José de Calasanz

Descripción: Tiene en el tercio la siguiente inscripción: «CAMPANA DEL SANTO DE LOS NIÑOS, JOSE DE CALASANZ». En el medio dispone de la marca de fábrica: «FUNDICION / DE / SALVADOR MANCLUS / C. INDUSTRIA, 27 / VALENCIA». Justo debajo está el año de fundición: «AÑO 1.986». Además lleva una cruz.

Intervenciones: Fue fundida en 1986 en los talleres de la fundición de Salvador Manclús del Grao de Valencia. La misma fundición fabricó el yugo de madera. La mecanización posiblemente sea obra de algún electricista local. Está instalada en la espadaña derecha de la iglesia de la casa natalicia de San José de Calasanz.

Estado de conservación: Está instalada con yugo de hierro en una de las espadañas. Tiene un motor de volteo continuo para los toques automáticos.

Propuestas de conservación: El yugo de hierro actual debería de cambiarse por otro de madera de perfil similar al de otras campanas de la zona. Se podría motorizar.

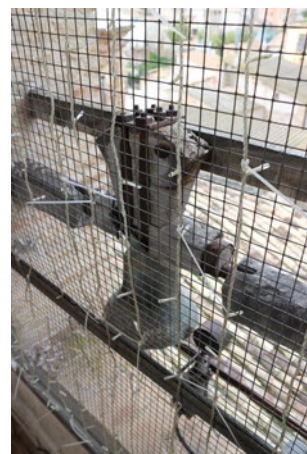
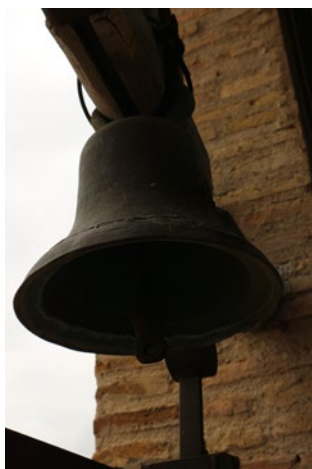
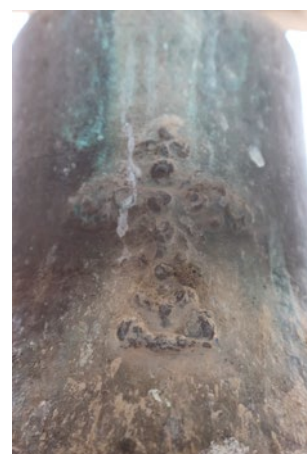
Denominación: Campana 1

Descripción: La campana parece carecer de inscripciones, ya que la reja impide su completa documentación. No obstante, en el medio se aprecia una cruz y una cenefa en el medio pie.

Intervenciones: Aunque posiblemente no disponga de año de fundición, podría datarse en la década de los años 40 del siglo xx. En 2019 ya estaba mecanizada.

Estado de conservación: Conserva la instalación tradicional con yugo de madera. Tiene badajo y electromazo. La reja impide su movimiento.

Propuestas de conservación: La instalación se debe conservar y restaurar. Las piezas que por estado de conservación no se puedan restaurar deben cambiarse por otras de igual forma. Puede mecanizarse con motor de bandeó.
